### Projektbeschreibung

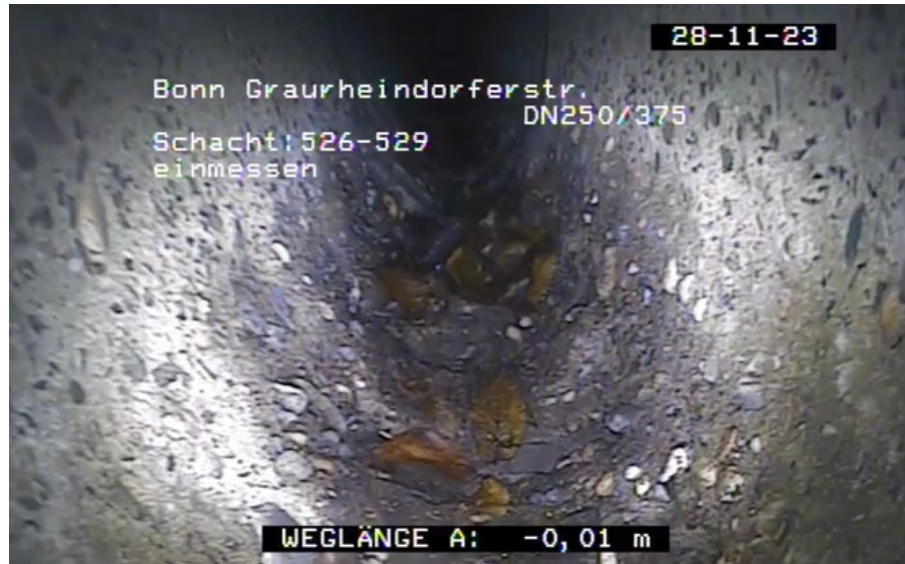
**Vorher**

Bei diesem Projekt war die Statik des Rohres weiterhin vollständig gegeben, jedoch wies die Rohrsohle deutliche Schadstellen auf. Um die Funktion und Dauerhaftigkeit der Haltung wiederherzustellen, wurde die Sohle durch uns mittels eines Sohlprofilierungsgeräts instandgesetzt.

Im Rahmen dieses Sanierungsprozesses wird ein spezieller Sanierungsmörtel über die gesamte Haltung gefördert. Durch das Reprofilierungsgerät wird der Mörtel gezielt an den beschädigten Bereichen aufgebaut und verteilt, sodass die Schadstellen zuverlässig geschlossen und die Sohle wieder vollständig hergestellt wird.

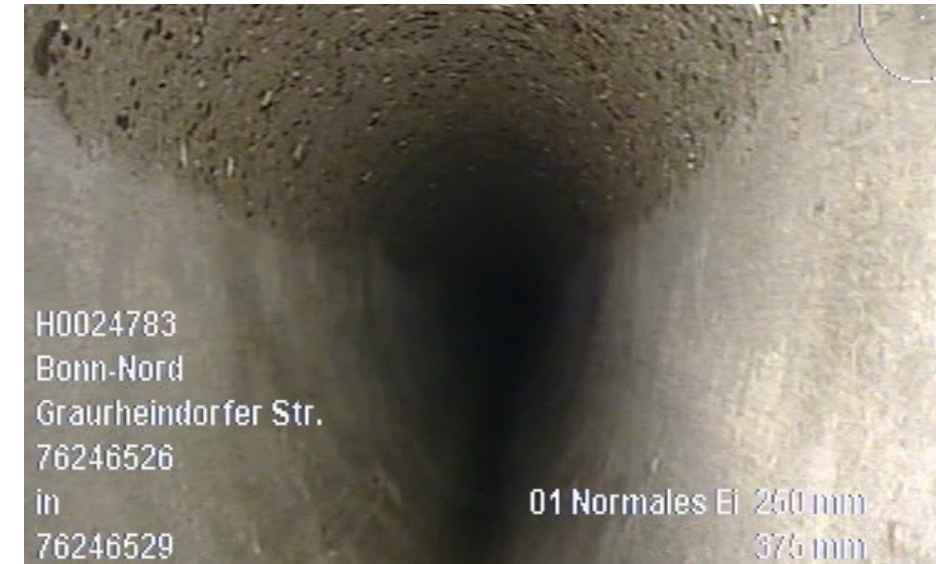
**Nachher**

Nach Abschluss der Arbeiten präsentiert sich das Rohr insbesondere im unteren Bereich optisch und technisch nahezu wie neu. Seitliche Zuläufe stellen dabei kein Hindernis dar und können während der Sanierung berücksichtigt werden.
