# Referenz - Projekt

## Freiburg - Stutzen Sanierung

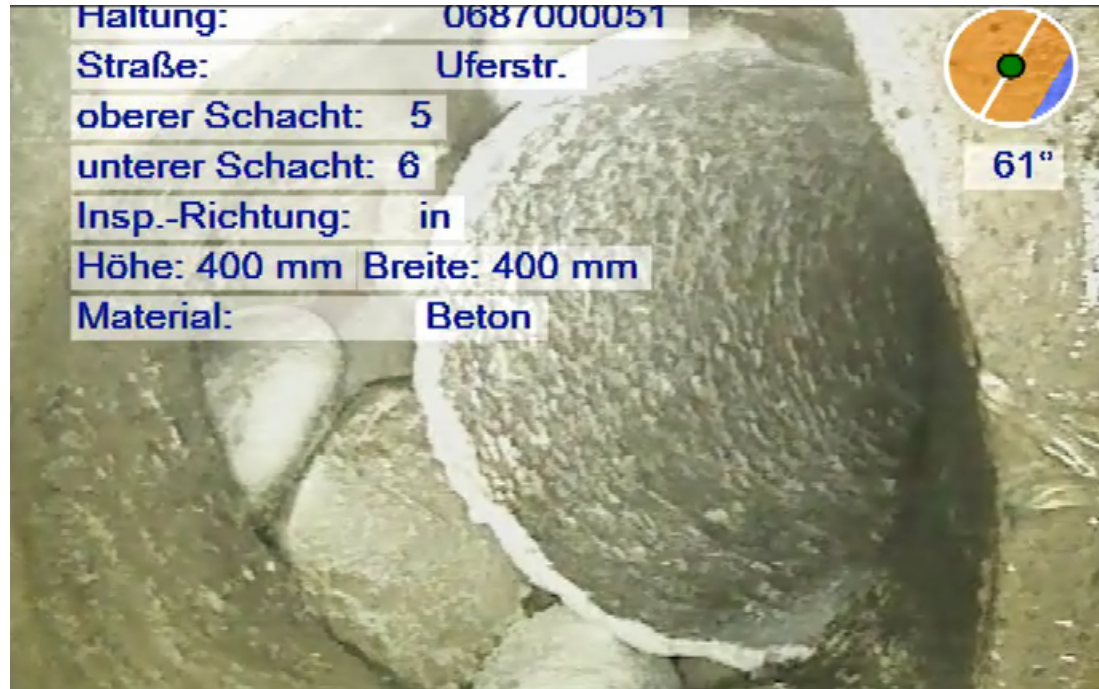
**Vorher**

Im Rahmen dieses Projekts wurden mehrere undichte Rohrstutzenanbindung grabenlos saniert. Nach der Schadensanalyse per TV-Inspektion erfolgte die Abdichtung mittels eines speziellen Mörtels von Ergelit. Das Material wurde gezielt eingebracht und härtete form- und kraftschlüssig aus. Die Sanierung stellte die Dichtheit und Funktion des Anschlusses dauerhaft wieder her.
